# ترميم آثار فوه

فوه ١٩٩٧

إعداد : قطاع الآثار الإسلامية والقبطية

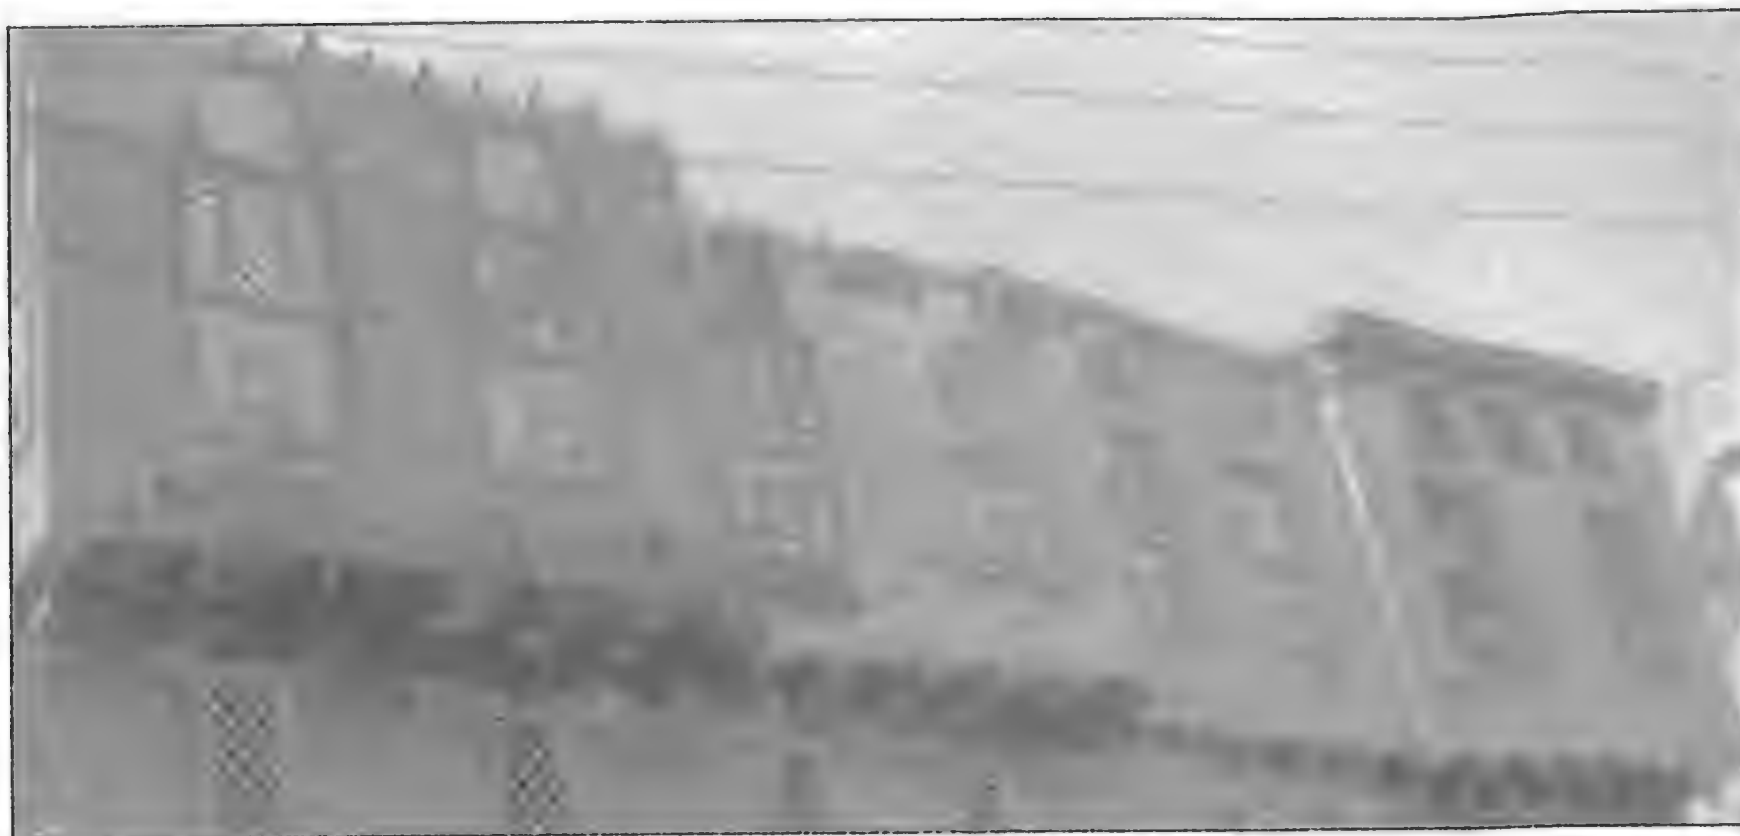
دبغ الخطايبة قبل الترميم

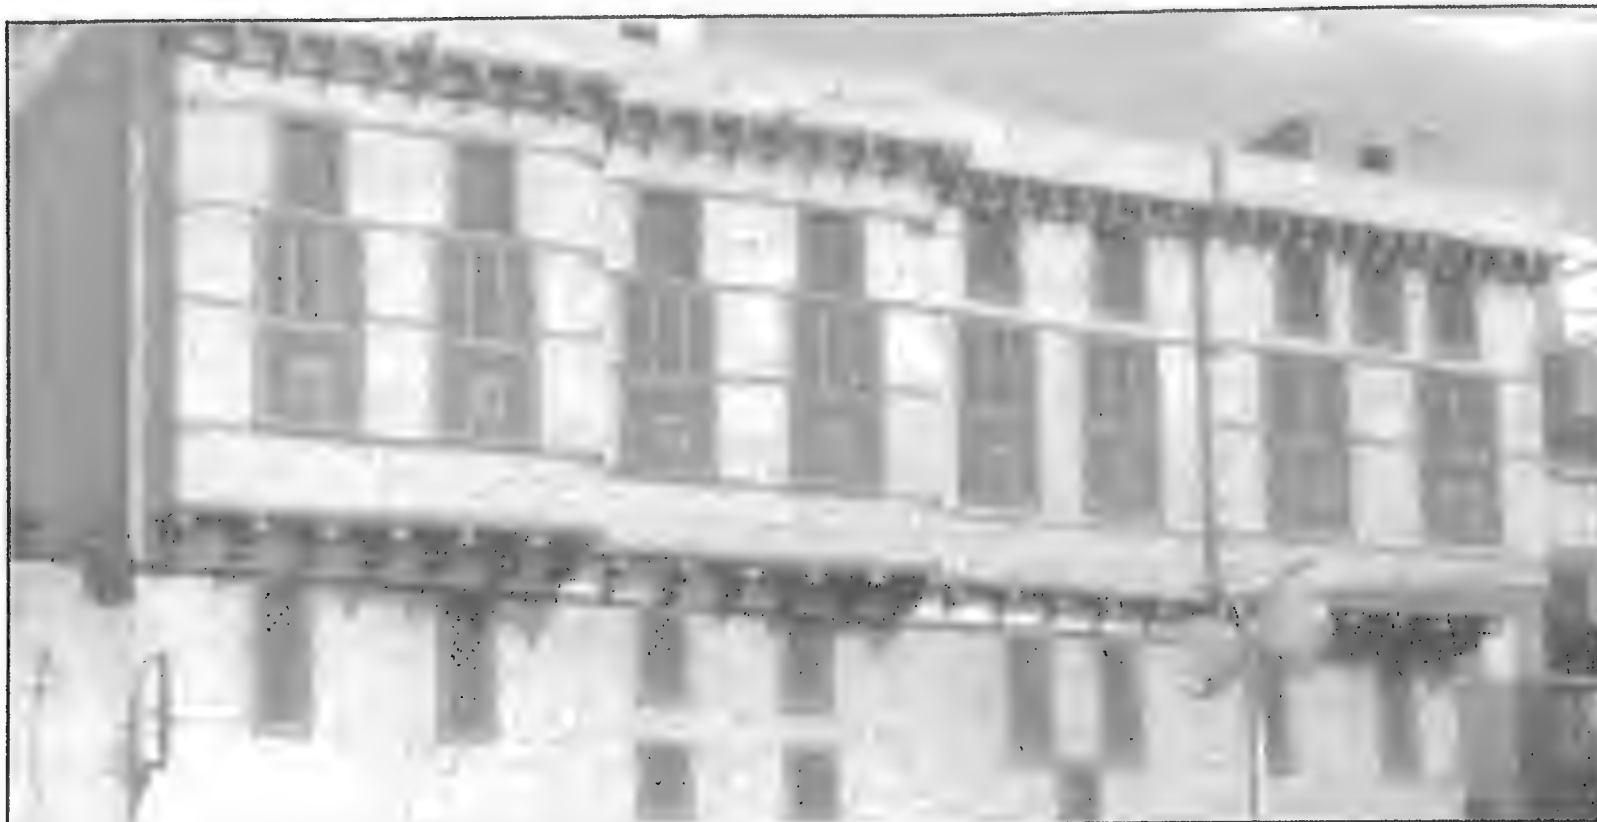
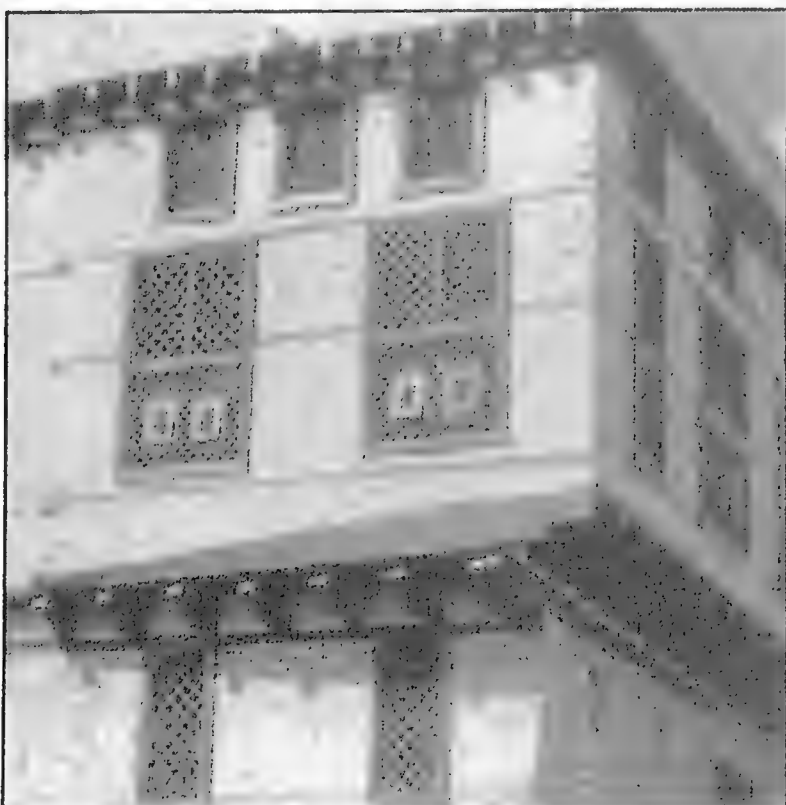
ربع الخطايبه بعد الترميم

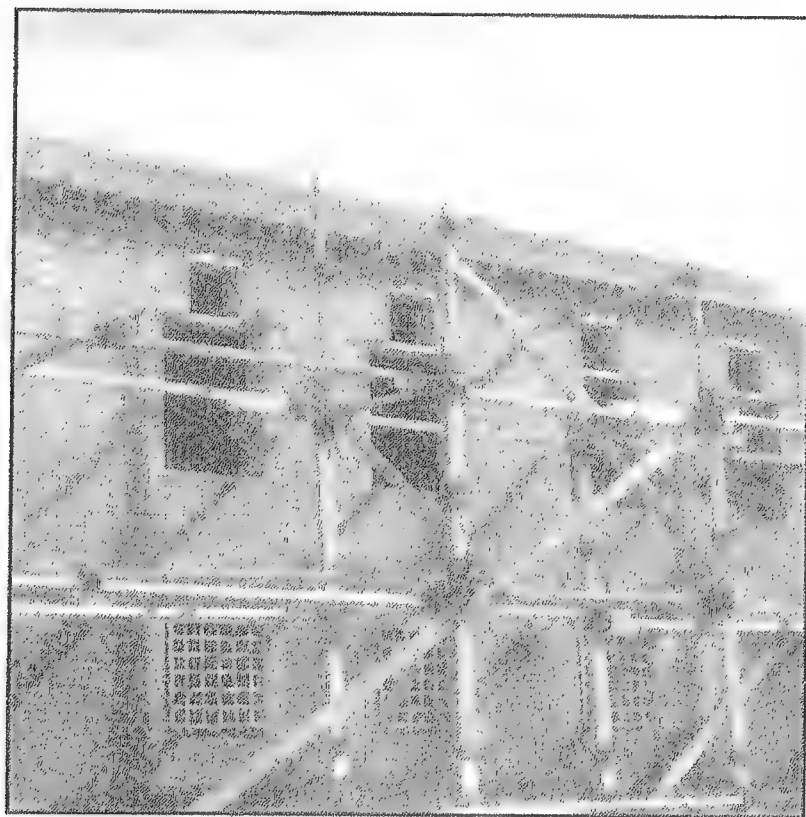
التكسية الخلوتية أثناء الترميم

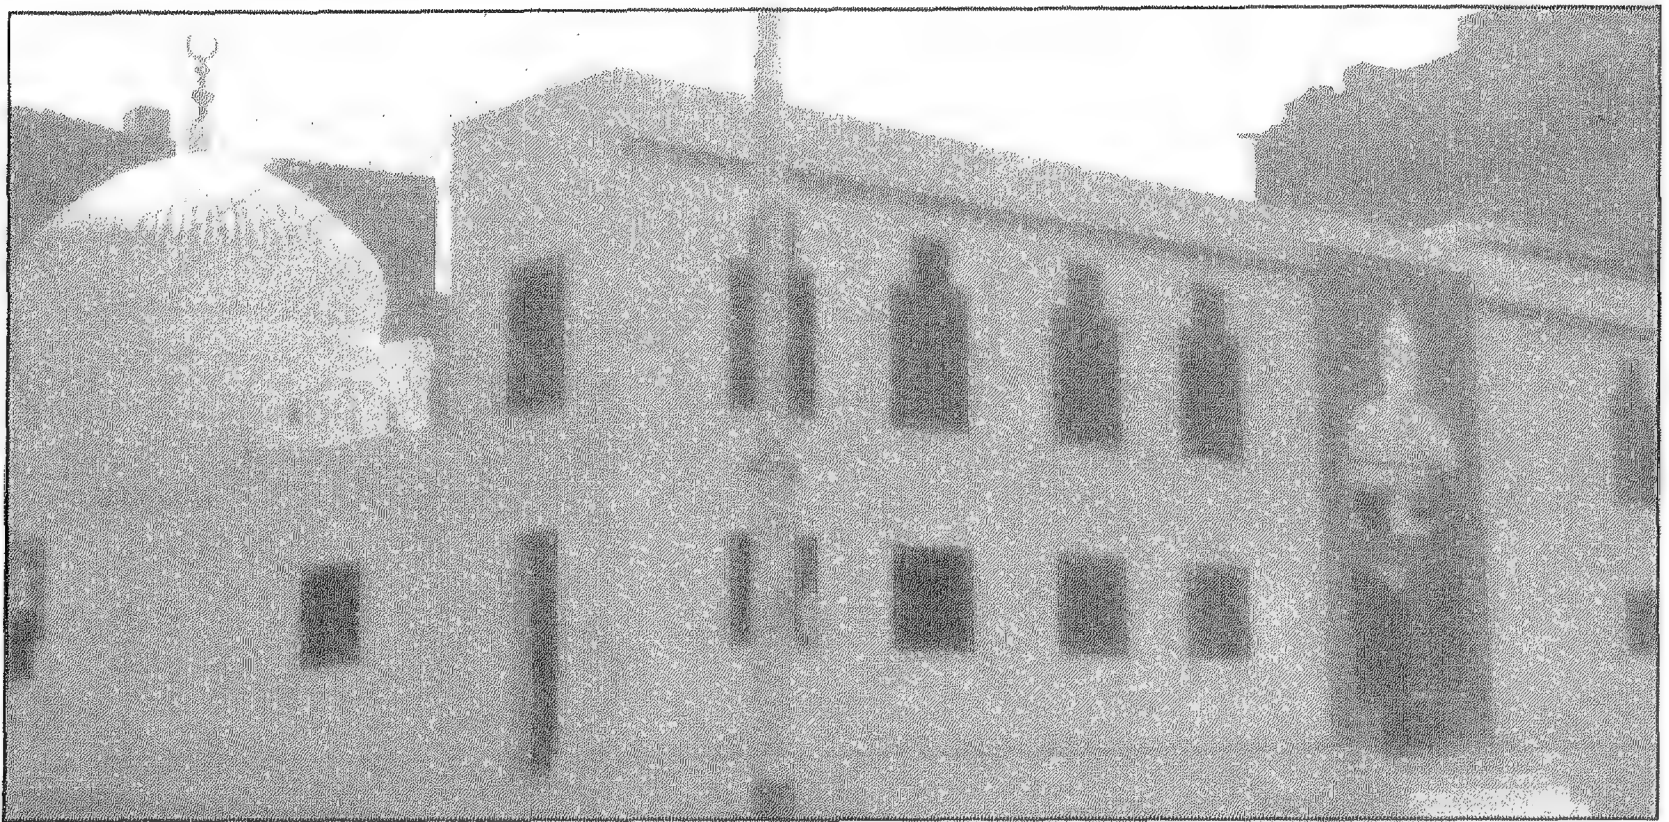
التكية الخلوتية بعد الترميم

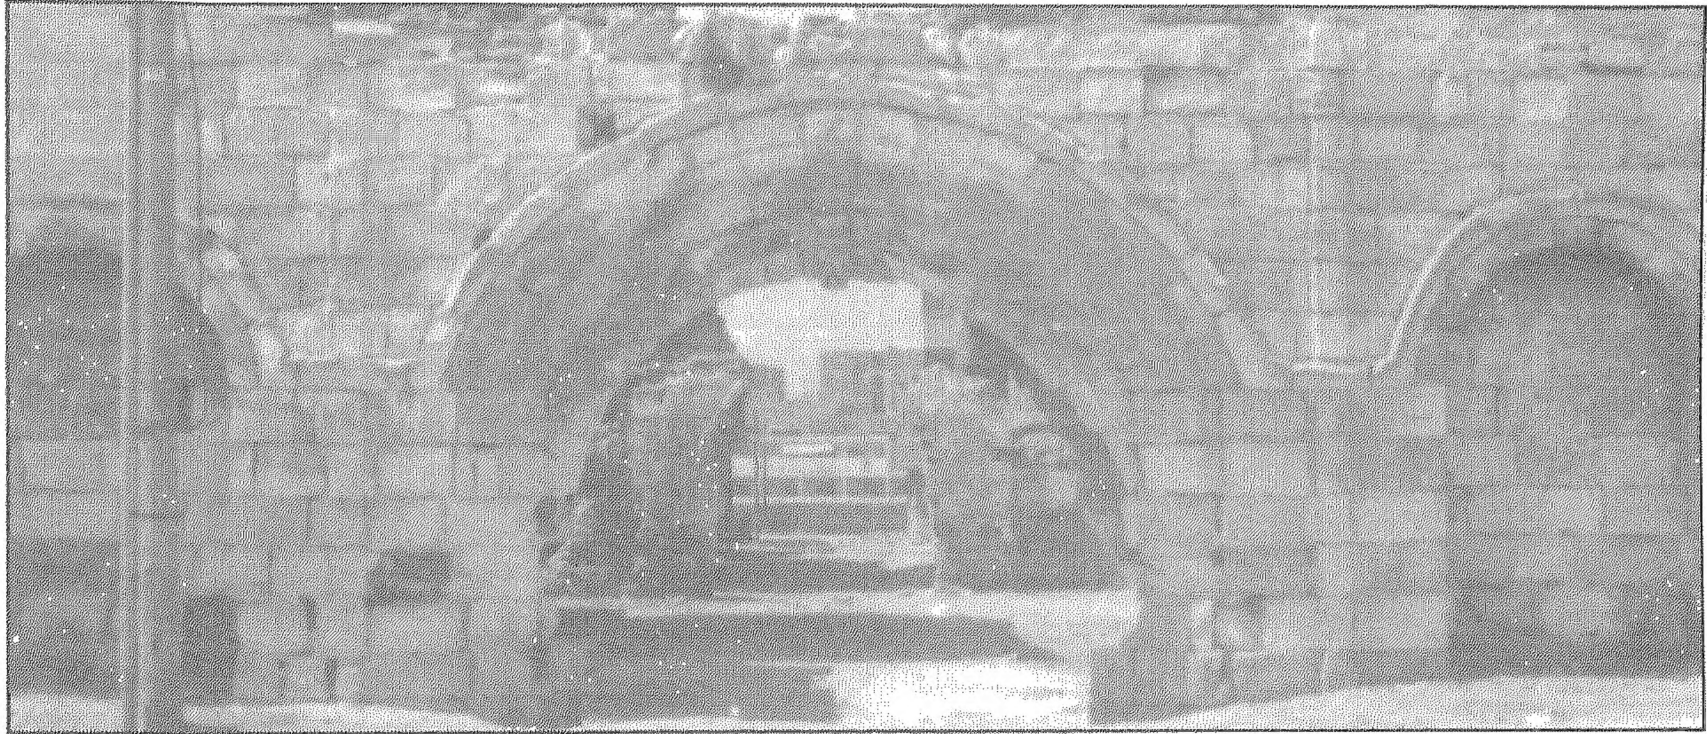
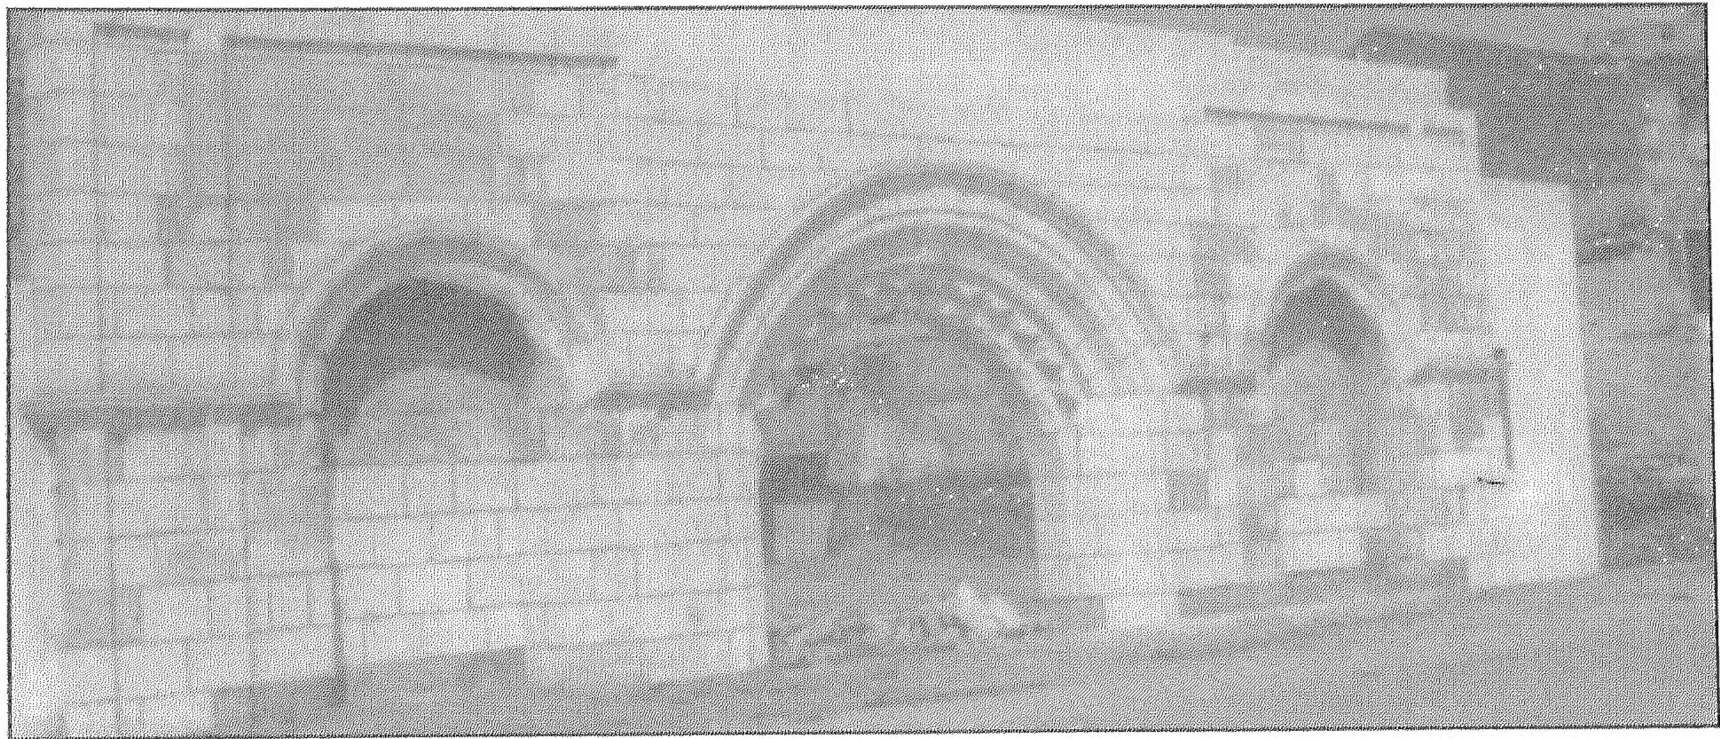
بوابات مصنع الطرابيش قبل وبعد الترميم
